AUSBREITUNG DER STYROL-SCHADSTOFF-FAHNE IM GRUNDWASSER AUSGEHEND VON DER EINTRAGSSTELLE IM GLEISBEREICH DES VERSCHUBBAHNHOFS WELS, Schloßstraße 3  
Stand vom 10.07.2024 gemäß Grundwasseranalytik, Maßstab 1 : 3.000 (Poster A0)

Umwelttechnologie und  
Abfallwirtschaft GmbH  
Projekt 15092-01  
Sanierung Styrolschaden  
Verschubbahnhof 4600 Wels

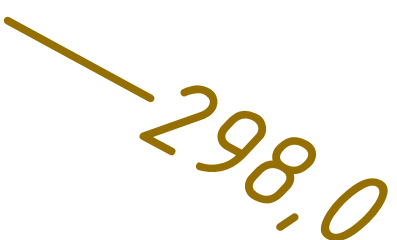
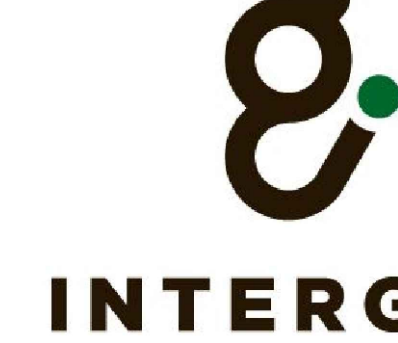
Isolinie der Stauer-Oberkante gem. DORIS und  
Bohrungen der Sanierungsbrunnen/-pegel,  
Höhe in m über Adria

Grundwassergleiche gem. Abstichmessungen  
am 23.05.2024, Höhe in m über Adria
